Auf Fehlersuche im Umformwerkzeug

IPH analysiert Blechumformprozess und hilft, Ausschuss zu vermeiden

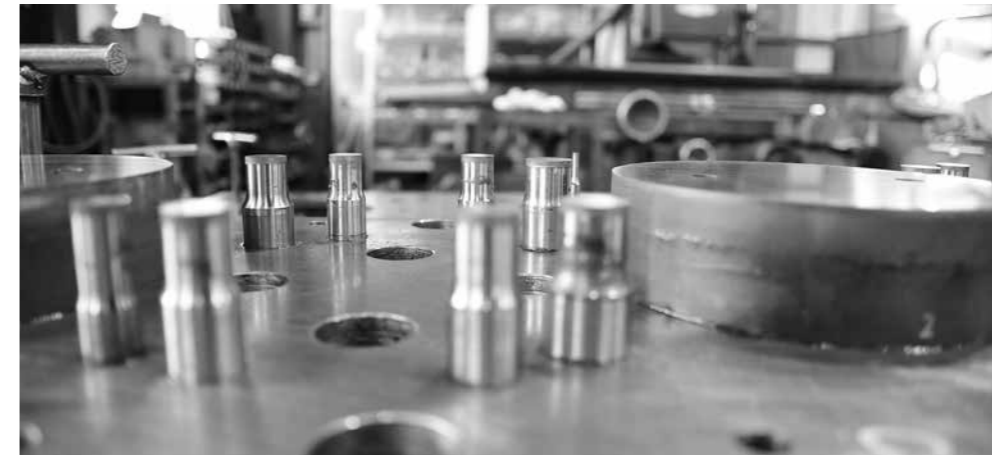
Für jede Komponente haben die IPH-Ingenieure untersucht, welche Fehler auftreten können, und haben diese zusammen mit den Fehlerauswirkungen und -ursachen in einer Tabelle aufgelistet. Anschließend haben sie die Fehler bewertet: Wie wahrscheinlich ist es, dass der Fehler auftritt und dass er unentdeckt bleibt? Schwerwiegend sind dabei nicht jene Fehler, die leicht passieren können – etwa, dass ein Mitarbeiter bei der Montage zu einer falschen Schraube greift. Denn solche Fehler werden in aller Regel sofort entdeckt und korrigiert, sobald der Mitarbeiter merkt, dass die Schraube nicht passt. Bedeutende Fehler sind jene, die erst dann entdeckt werden, wenn es zu spät ist. Wird beispielsweise eine Rückholfeder falsch ausgelegt, klemmt das Bauteil – und im schlimmsten Fall entsteht Totschaden am Werkzeug. Besonders tückisch ist es, wenn ein scheinbar unbedeutender Fehler größere Schwierigkeiten nach sich zieht.

Für das untersuchte Werkzeug haben die IPH-Ingenieure etwa zehn mögliche Konstruktionsfehler identifiziert, die für den Ausschuss verantwortlich sein könnten. Diese haben sie unter anderem mithilfe von FEM-Simulationen genauer betrachtet. Dabei bemerkten sie eine ungleichmäßige Spannungsverteilung bei einem von mehreren Vorformschritten. Die Ingenieure vermuteten, dass dadurch Verfestigungen im Blech entstehen, die später eine maßhaltige Umformung verhindern.

Um den Fehler zu beheben, haben die Ingenieure zunächst den kritischen Vorformschritt neu ausgelegt, um eine deutlich gleichmäßigere Spannungsverteilung zu erreichen. Damit war es jedoch nicht getan: Drei weitere Umformschritte mussten die Ingenieure anpassen, damit die eigentliche Umformoperation optimal funktioniert, die Toleranzen eingehalten werden und sich keine neuen Fehler einschleichen. Hierfür war die anfängliche Struktur- und Funktionsanalyse unverzichtbar: Diese hatte gezeigt, wie die einzelnen Systeme zusammenarbeiten und sich gegenseitig beeinflussen.
